REHABILITACIÓN CON MALLA Y MORTERO DE MUROS DE MAMPOSTERÍA CON ABERTURAS

Leonardo E. Flores ¹, Moisés Ríos² y Carlos Reyes Salinas ³

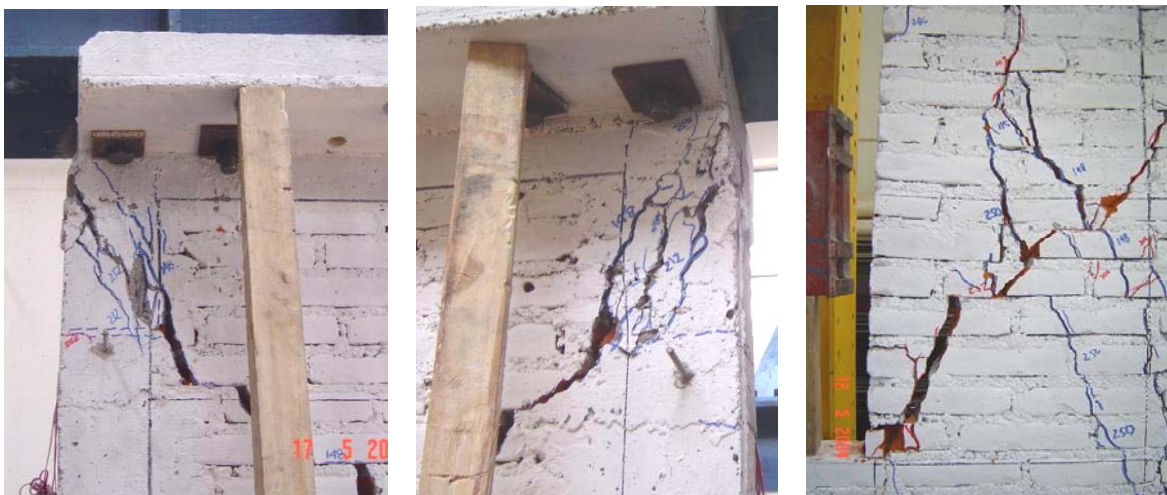
Los especímenes originales fueron llevados a distorsiones de 0.006 y 0.008 (MV-1 y MV2, respectivamente), provocándoles agrietamientos inclinados que siguieron aproximadamente las diagonales entre las esquinas de las ventanas y los extremos de los castillos laterales. Para esas distorsiones el ancho de las grietas varió entre 10 y 20 mm en la mampostería, y en los castillos desde 5 mm hasta el desconchamiento completo de la zona dañada. En la figura 3 se muestran detalles del daño en castillos y mampostería.

Figura 3 Daño en castillos y en el panel de mampostería

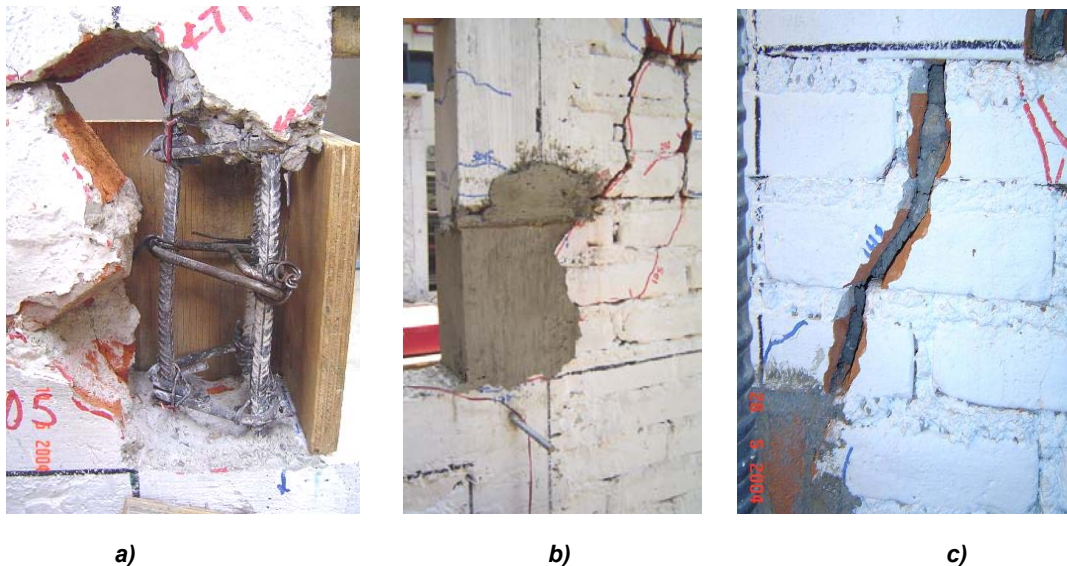
Figura 4 Proceso de reparación a) demolición de extremo de castillo, b) colado de castillos, c) relleno de grietas

- 1) Apuntalamiento de la losa, diseñado para tomar las cargas verticales.
- 2) Demolición y nuevo colado del concreto de la zona dañada de los castillos (en los extremos o en las esquinas de las aberturas). La demolición de castillos de cada muro no fue simultánea, sino que se reparó un castillo antes de comenzar a demoler otro.
- 3) Finalizada la reparación de castillos, se reemplazaron las piezas de mampostería en zonas donde se encontraban totalmente fracturadas, lo cual se dio al centro de los segmentos de muro, donde se cruzaron los agrietamientos diagonales principales en forma de “X”, y en las esquinas de la ventana del modelo MV-1R.

En la reparación de las grietas, antes de rellenarlas con mortero se practicó una ligera ranuración en forma de bisel en el borde de las mismas. El objetivo principal del relleno de grietas fue proporcionar un apoyo adecuado para cuando esa zona de la mampostería tuviera que transmitir esfuerzos de compresión normal a cada grieta, de lo contrario se perdería rigidez en el muro durante el cierre de éstas. No se consideró necesario el ranurado y relleno de grietas menores a 3 mm de anchura, pues podría causarse mayor daño que beneficio.

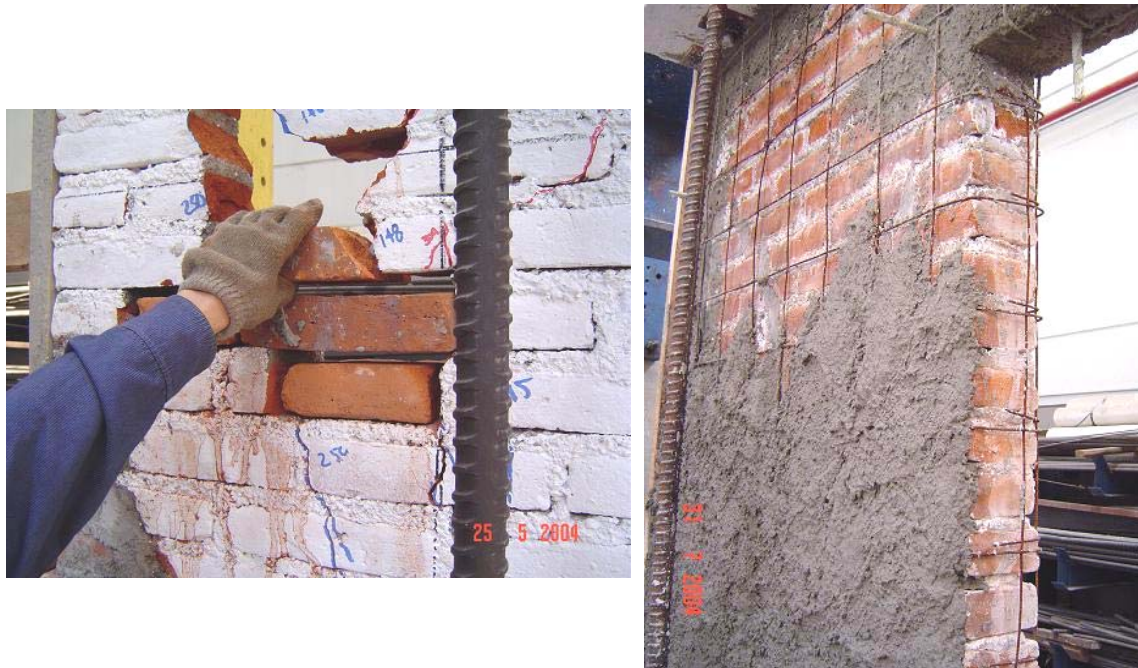
Figura 5 Proceso de reparación a) reemplazo de las piezas más dañadas, b) malla y recubrimiento con mortero

- 4) Relleno de grietas de más de 3 mm de anchura. Se usó mortero de cemento y arena en proporción 1:3, con arena cernida para tener una pasta fina.
- 5) Limpieza del muro, eliminando la pintura.
- 6) Colocación de la malla y fijación al muro con clavos para concreto, de 50 mm (2 plg) a cada 450 mm en tresbolillo (fig. 3), sujetando a la malla con alambre recocido. La malla dio vuelta a los extremos laterales del muro y a la abertura. El traslape de la malla, después del doblar, fue de 300 mm, o es decir dos cuadros de la misma. Se colocó este refuerzo en ambas caras de los muros.
- 7) Aplicación del recubrimiento de mortero cemento-cal-arena en proporción 1:¼:3.75 de 25 mm de espesor. Los elementos de concreto (castillos y dalas) se “picaron” previamente para mejorar la adherencia del mortero y se les aplicó una primera porción de mezcla dejándolo fraguar un día.

La malla fue colocada en contacto con la mampostería. Otros ensayos se han mostrado que este detalle permite un anclaje más firme mediante los clavos y es suficiente el apoyo del mortero sobre los alambres para asegurar un trabajo en conjunto.

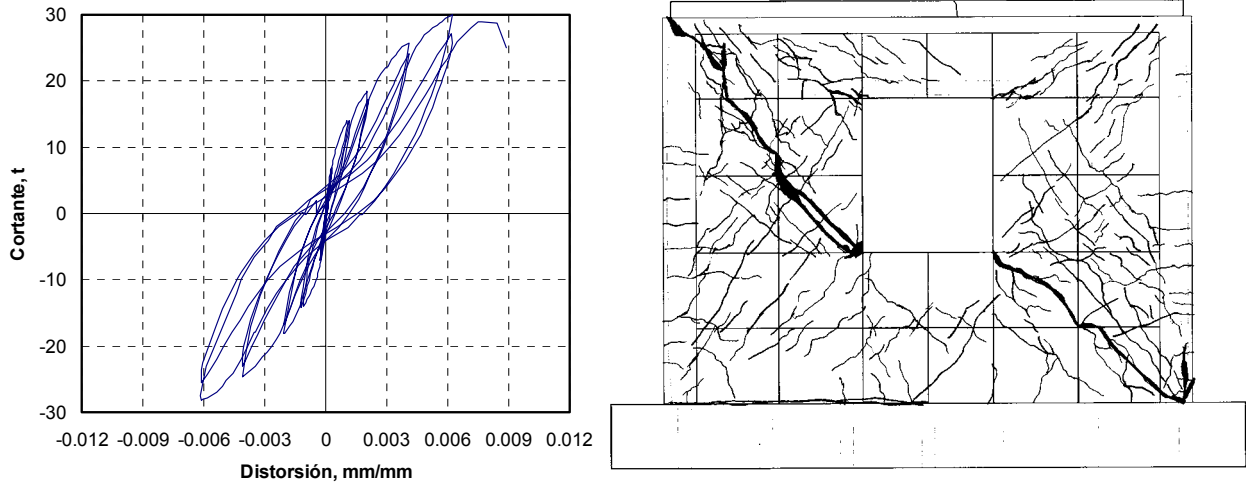
Cuando la prueba se dirigía a una distorsión de 0.008, comenzaron a fracturarse los alambres de la malla y, llegada la distorsión 0.0084, se perdió totalmente la capacidad de carga lateral fallando completamente los alambres restantes y formándose una grieta de más de 20 mm de anchura en el panel superior Este y en la parte baja del lado Oeste partiendo de la esquina inferior de la ventana (fig. 6).

Figura 6 Curva de histéresis y patrón de agrietamiento final, modelo MV-1R, cara Norte

La presencia del refuerzo de la ventana evitó la aparición de las grietas en las esquinas inferiores de ésta, incluso la grieta principal del modelo MV-1R, que provocó la súbita falla del muro, fue evitada en el espécimen con castillos en la ventana.

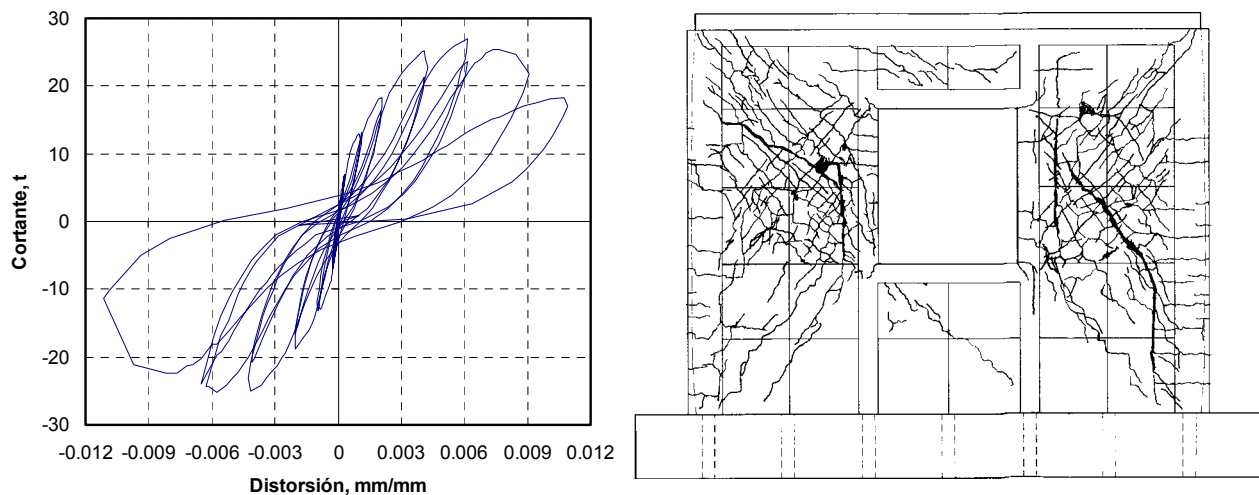
La carga máxima se presentó a una distorsión de 0.0061 mm/mm y una carga de 265 kN (27.02 t). Para esta distorsión las grietas se abrían hasta 2 mm en el pico, pero al descargar se cerraban a 0.1 mm. En este espécimen no ocurrió falla súbita, sin embargo, sí se comenzaron a fracturar varios alambres de la malla al llegar a la distorsión de 0.008. Para el ciclo a 0.01 ya se había perdido más del 30% de la carga máxima, además de continuar la fractura en cadena de los alambres por lo que se dio por terminado el ensaye. Las grietas mayores, en el punto en el que se fracturaron los alambres, llegaron a más de 10 mm de anchura.

Figura 7 Curva de histéresis y patrón final de daño, MV-2R, cara Norte

Los patrones de agrietamiento de las figuras 6 y 7 muestran una aceptable distribución de los agrietamientos, en contraste con los de los especímenes originales en donde se concentró el daño en unas cuantas grietas principales formando una "X". Es notable cómo, en el espécimen MV-2R los agrietamientos de mejor forma que en el MV-1R y ubicados sólo en los segmentos de muro a los lados de la ventana.
