SISMO DE HUALIEN-TAIWAN

Lugar: Hualien County
Fecha Local: 06 de Febrero de 2018
Hora UTC: 15:50:43
Magnitud: 6.4
Profundidad: 17 km aprox.

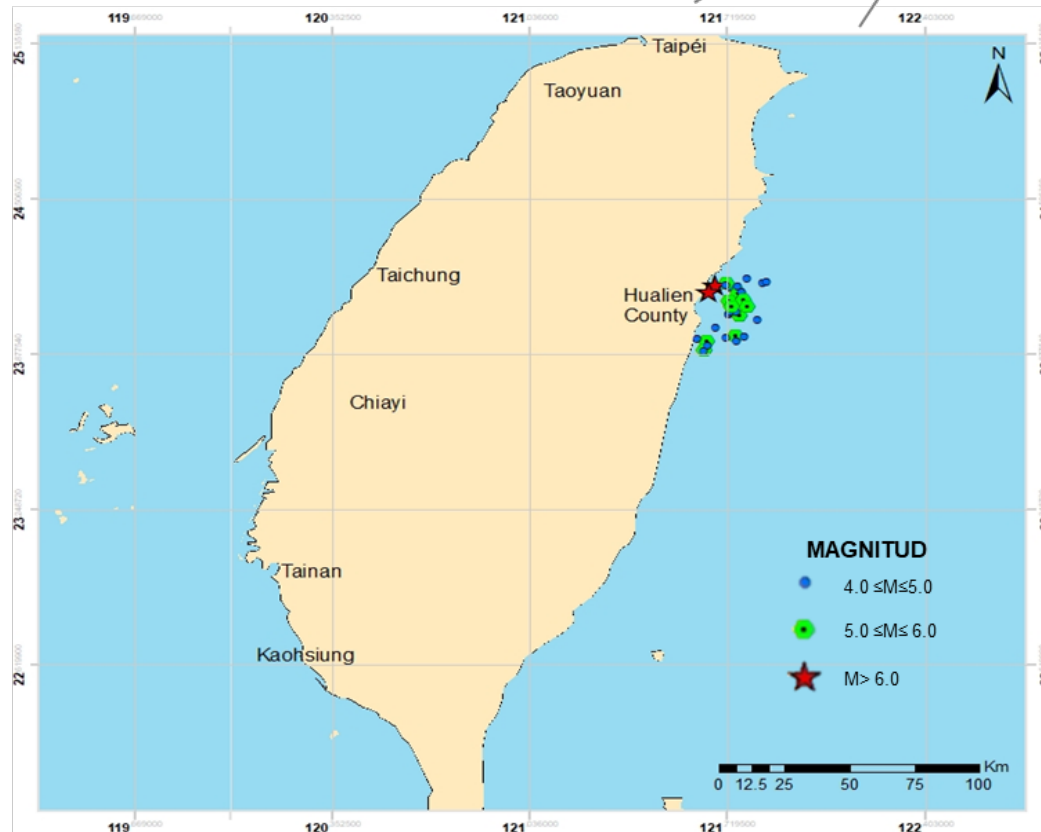
El sismo se produjo como resultado de una falla inversa longitudinal, cerca de la frontera de la placa del mar de Filipinas y la placa Euroasiática, que convergen a una velocidad de 75 mm/año hacia el noroeste. En esta región la sismicidad esta relacionada con la compleja frontera de placas presentes en la zona.
