## REHABILITACION SISMICA DE EDIFICACIONES DE MAMPOSTERIA PARA VIVIENDA

Jorge Ruiz García<sup>1</sup>

### RESUMEN

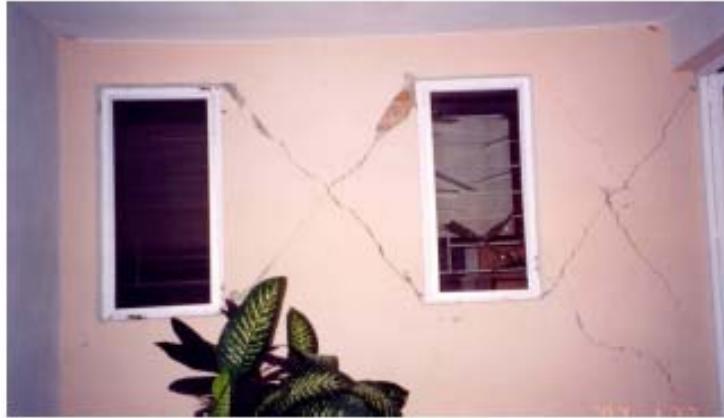
- En general, se ha observado agrietamiento inclinado en muros de mampostería a lo largo de la diagonal del panel (ver figura 1), el cual es más notable cuando los muros de mampostería no se encuentran confinados con dalas y castillos, o bien no existía una adecuada conexión entre el muro y los elementos de confinamiento (ver figura 2).

**Figura 1** Agrietamiento inclinado en muros de mampostería confinada (Alcocer et al., 2003)

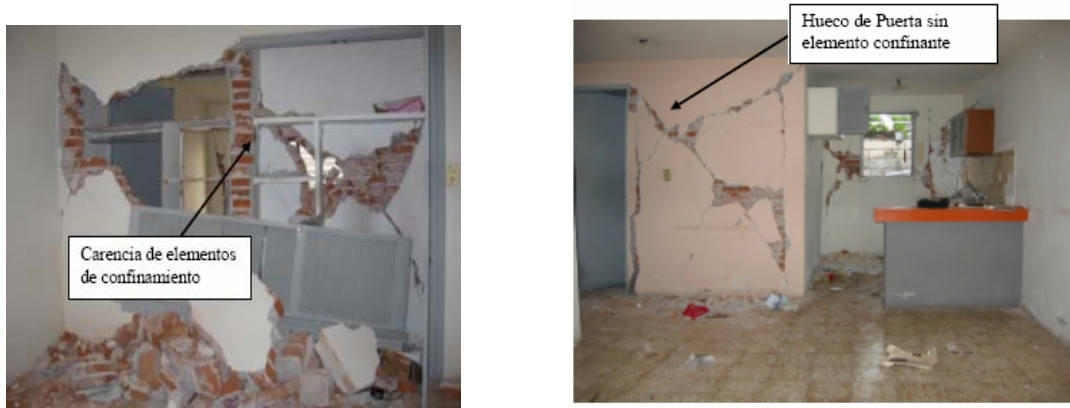
**Figura 2** Falta de confinamiento e inadecuada conexión de mampostería con elementos confinantes (Alcocer et al., 2003)

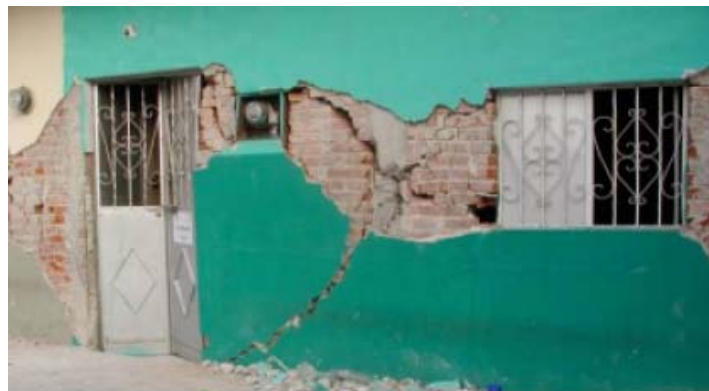
- Agrietamiento diagonal que inicia en las aberturas de los muros (puertas y ventanas), debido a una falta de confinamiento (ver figuras 3 y 4).

**Figura 3** Falta de confinamiento en aberturas (Alcocer et al., 2003)

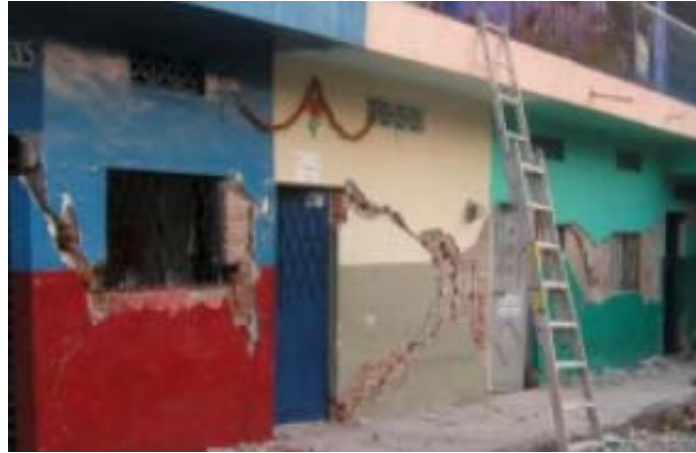
**Figura 4** Daño que parte de las esquinas de las aberturas (Alcocer et al., 2003)

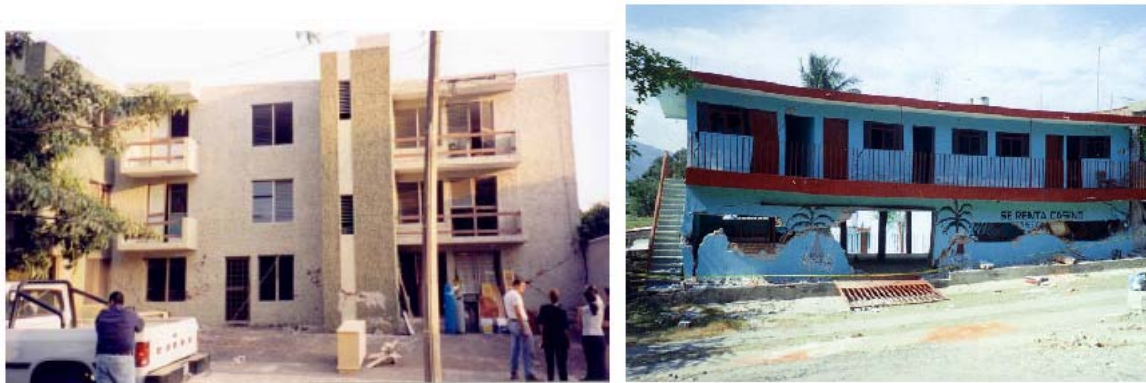
- En numerosas ocasiones, se ha observado agrietamiento concentrado en la planta baja, principalmente en edificaciones para vivienda multifamiliar, lo cual conduce a un tipo de falla conocido como de *piso suave* (ver figura 5). Este tipo de daño se origina por una distribución irregular en elevación de densidad de muros; es decir, la planta baja contaba con una densidad menor de muros que en los pisos superiores. En general, se ha observado que el daño en edificaciones de mampostería se incrementa cuando la densidad de muros es relativamente baja en la dirección donde actúa la acción sísmica.

**Figura 5** Agrietamiento concentrado en la planta baja (Alcocer et al., 2003; Jara et al., 2005)

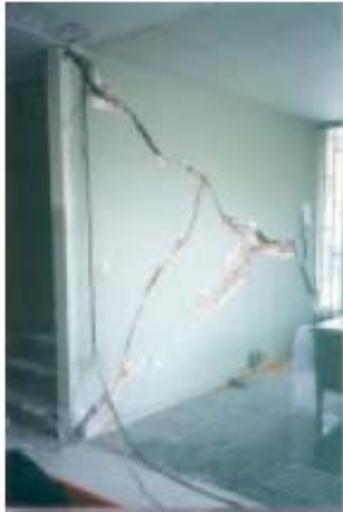
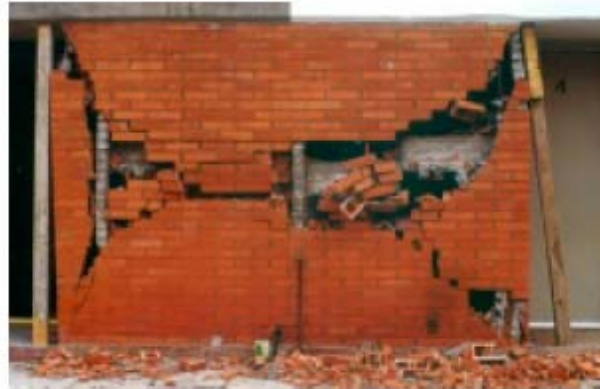
- Agrietamiento inclinado ocasionado por esfuerzos de tensión diagonal (figura 6a), o bien en forma escalonada que sigue la junta de mortero debido a esfuerzos de corte (figura 6b). El primer patrón de

agrietamiento ocurre cuando la calidad del mortero es superior que la calidad de la pieza, mientras que el segundo patrón se presenta cuando la calidad del mortero es inferior a la de la pieza. El agrietamiento inclinado, ya sea por tensión diagonal o cortante, puede extenderse a los extremos de los castillos.

**Figura 6 a) Falla por tensión diagonal; b) Falla por esfuerzos de corte (Alcocer et al., 1999)**

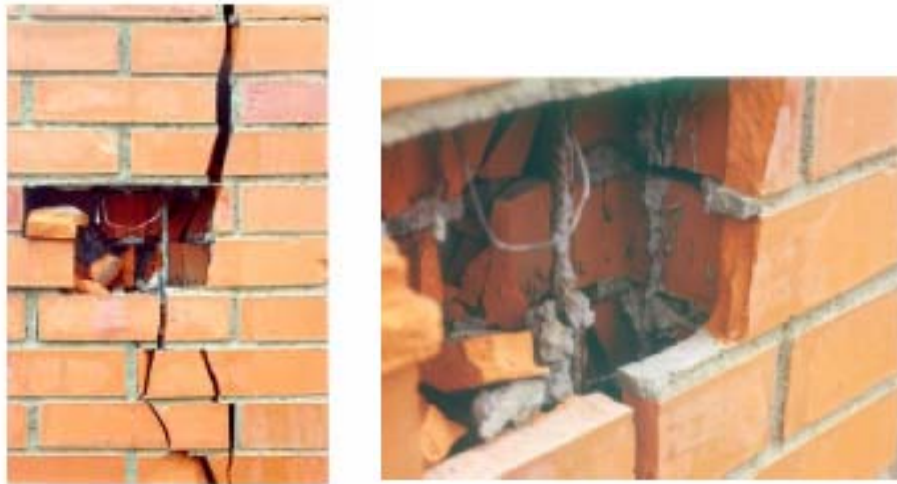
- Fallas locales de las piezas (desprendimiento de paredes), debido a un espesor reducido, o bien a que la cantidad de huecos es muy grande.
- Inadecuado anclaje del refuerzo del interior con los elementos de confinamiento.
- Insuficiente cantidad de refuerzo interior.
- Deficiente colado de los castillos interiores (ver figura 7), o bien los huecos donde se coloca el refuerzo interior.

**Figura 7 Inadecuado colado de castillo interno en un muro construido con piezas extruídas (Alcocer et al., 1999).**

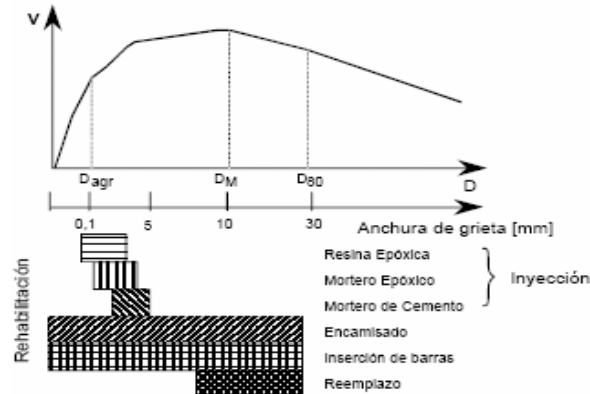
En la figura 8 se muestra esquemáticamente la curva carga lateral-deformación lateral observada en muros de mampostería, así como una relación entre la anchura de las grietas y las técnicas de rehabilitación que pueden ser empleadas (Alcocer, 2003).

**Figura 8 Desempeño de un muro de mampostería existente, nivel de daño esperado y posibles esquemas de rehabilitación (Alcocer, 2003)**

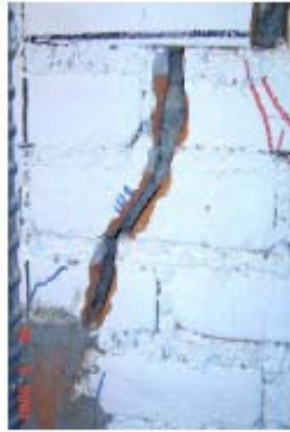
Cabe notar que cualquiera que sea el material de relleno, la viscosidad es una característica deseable, la cual permitirá una penetración adecuada en la grieta. Adicionalmente, es deseable que los morteros de cemento presenten baja segregación, sangrado controlado, reducida contracción plástica y adecuada adherencia con las piezas de mampostería. Por ello, el diseño y colocación del material de relleno son cruciales para que los muros de mampostería exhiban un buen comportamiento. Una descripción detallada del proceso de colocación se puede consultar en Alcocer (2003).

**Figura 9 Relleno de grietas con mortero de cemento (Flores et al., 2004)**

Resultados experimentales han evidenciado que si el relleno de grietas con mezclas epóxicas se realiza de manera correcta se puede esperar incrementos en resistencia, rigidez y capacidad de deformación lateral del muro, del orden de 70 a 90%, 30 a 80% y del 75 al 90% respectivamente (Hidalgo et al., 1991). Por otra parte, el uso de morteros de cemento con baja densidad, tipo lechada, ha sido empleado con frecuencia en la práctica mexicana. Esta técnica fue evaluada experimentalmente por Hernández (1981), quien ensayó tres muros de mampostería construidos con tabique extruido tipo rejilla sometidos a carga monótona creciente hasta que exhibieron agrietamiento por tensión diagonal, que incluso penetra los castillos, clasificándose su estado de daño final como severo. Posteriormente, los muros se rehabilitaron y se volvieron a ensayar. Para el relleno de las grietas, se emplearon tres tipos de mortero: a) mortero comercial de alta adherencia; b) mortero de cemento con aditivo para aumentar la adherencia; y c) únicamente mortero de cemento. A partir de las pruebas se observó que con la primera opción de relleno se recuperó la resistencia y rigidez originales casi en su totalidad. Con la segunda opción de relleno, solo se recuperó la rigidez original y su capacidad ante cargas laterales sólo fue de la mitad de la de los muros originales, mientras que el muro que se relleno con mortero de cemento común sólo se recuperó el 67% de su capacidad ante cargas laterales.

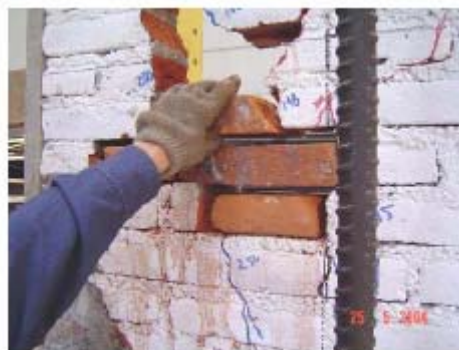
Este tipo de alternativa es recomendable cuando el ancho de la grieta es mayor a 5 mm. La técnica consiste: a) abrir cajas sobre la grieta (ver figura 10), b) limpiar la superficie de la grieta y humedecerlas; y c) se rellena la caja con piezas o pedacería de tabique, pegándola con mortero tipo I, al cual debe agregarse algún aditivo para controlar los cambios volumétricos por fraguado.

**Figura 10 Relleno de grietas con pedacería de tabique (Flores et al., 2004)**

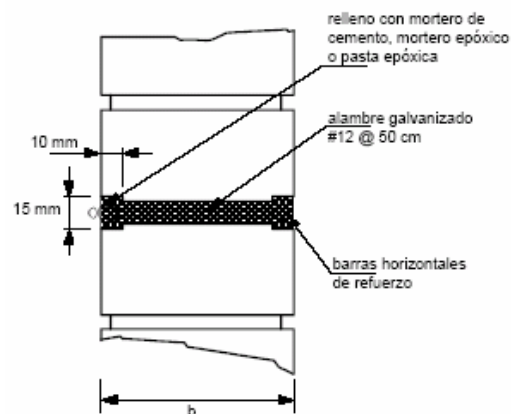
Esta técnica fue propuesta en Chile (Águila et al., 1988) y consiste en alojar barras de acero en las juntas del mortero por ambas caras del muro, en el sentido longitudinal de los muros (ver figura 11). Posteriormente, las barras de acero se unen mediante alambres galvanizados colocados en perforaciones (barrenos) a cada 50 cm, aproximadamente. Finalmente, una vez colocadas las barras de acero se inyecta un material de relleno. Para fomentar un trabajo conjunto, las barras de acero deben estar ancladas a los castillos mediante ganchos a 90°.

Figura 11 Inserción de barras de refuerzo en las juntas de un muro (Águila et al, 1988; ilustración tomada de Alcocer, 2003)

Esta técnica de rehabilitación fue evaluada experimentalmente en la Universidad de Chile mediante un programa experimental que estudio la eficiencia de esta técnica como solución de refuerzo, en muros sin daño previo, y como reparación, en muros con daño previo (Águila et al., 1988). En cada etapa, la técnica fue evaluada en cuatro muretes cuadrados de 120 cm de lado, construidos con ladrillos cerámicos del tipo rejilla, los cuales se sometieron a compresión diagonal. En los muretes reforzados, las variables estudiadas fueron la cuantía de refuerzo horizontal (al colocar el refuerzo en una o ambas caras) y el empleo de mortero epóxico o de cemento para adherir los alambres a la hilada. En los muretes reparados se colocó el refuerzo por ambas caras, siendo la variable en estudio la mezcla para adherir los alambres (mortero de cemento o epóxico). En ambas etapas, el comportamiento de los muretes reparados/reforzados fue comparado con un murete de control sin refuerzo horizontal.

Los resultados experimentales indicaron la resistencia fue 20% superior en los muretes sin daño reforzados con alambres adheridos con mortero epóxico que en los muretes con mortero de cemento. Esto se atribuyó a una mejor adherencia y mayor resistencia a la tensión de la resina epoxica. Sin embargo, las cuantías de refuerzo horizontal, ya sea por una o ambas caras, no influyeron en el comportamiento. Por otra parte, en los muretes reparados con mortero de cemento solo se alcanzó el 80% de la resistencia original. Sin embargo, en un murete con la grieta principal sellada con mortero epóxico, la resistencia aumentó hasta en 37% respecto a la resistencia original. Empleando mortero de cemento, la rigidez inicial promedio fue de 20% respecto a la rigidez inicial, mientras que usando mortero epóxico fue del 50%.

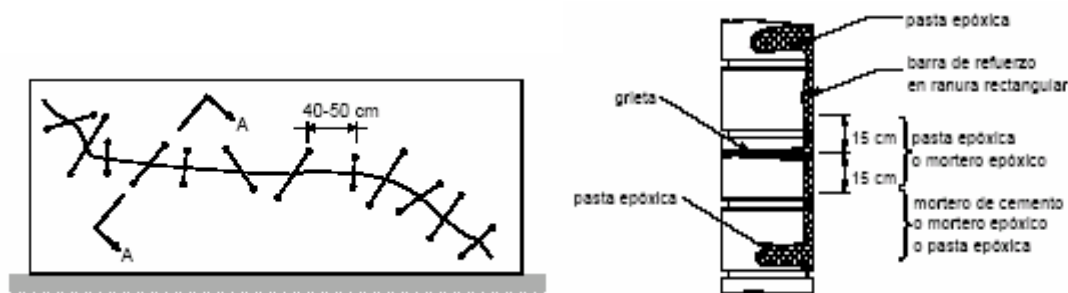
Cuando el daño se concentra en grietas inclinadas, bien definidas y el número de estas es reducido, en Perú propuso reparar y reforzar los muros de mampostería con barras de acero de refuerzo en forma de grapas (barras con ganchos a 90° en los extremos) (San Bartolomé, 1990). Las grapas se colocan a lo largo de la grieta en barrenos, formando una “costura” en la superficie del muro. Para fijar las grapas a la mampostería se

sugiere rellenar los barrenos con una mezcla epoxica y mortero de cemento. En la figura 12 se ilustra la disposición y el detalle de las grapas.

**Figura 12 Disposición del empleo de refuerzo en el agrietamiento principal (San Bartolomé, 1990, ilustraciones tomadas de Alcocer, 2003)**

Esta técnica de rehabilitación fue evaluada experimentalmente en dos muros de 240 x 240 cm construidos con piezas de tipo artesanal y sometidos a carga cíclica alterna (San Bartolomé, 1990). En uno de los muros se hizo una costura con ocho *grapap*s horizontales del #2, dispuestas cuatro en cada lado del muro. En otro muro, las grapas se colocaron en diagonal, dispuestas alternadamente en direcciones ortogonales en cada cara del muro y perpendiculares a las grietas principales (ver figura 12). Las grapas se sujetaron en perforaciones, o barrenos, hechos de las piezas de mampostería. Como parte del proceso constructivo, se incluyó la reparación local de las grietas diagonales mediante la limpieza y restitución de las piezas sueltas, así como el resanado con mortero de cemento o con concreto simple, de las zonas con mayor daño. Se restituyó el concreto fracturado con otro de mejor calidad en las zonas extremas de los castillos y se dejó un espacio pequeño entre el concreto nuevo y el endurecido para inyectar resina epóxica, con el objeto de mejorar la adherencia y evitar una zona frágil.

Los resultados obtenidos mostraron que la rigidez lateral inicial del muro reparado fue 60% de la rigidez inicial, mientras que la resistencia al primer agrietamiento en los muros reparados fue igual al 50% de la original. Sin embargo, una vez presentado el primer agrietamiento diagonal, la contribución del refuerzo externo permitió incrementar la capacidad máxima ante cargas laterales en más del 20% respecto a la observada en los muros originales. En general, se observó que la colocación de las grapas en forma horizontal resultó más efectiva, debido a que en la dirección diagonal las *grapap*s de refuerzo exhibieron pandeo.

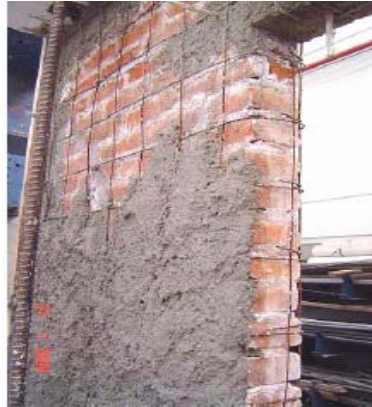
Una técnica empleada comúnmente en la práctica mexicana para fines de rehabilitación de muros de mampostería confinada y adobe que han sufrido daño del tipo sísmico consiste en la colocación de malla de alambre, ya sea electrosoldada o tipo *gallinero*, en la superficie de los muros, la cual es recubierta con mortero de cemento (ver figura 13). Esta técnica ha sido evaluada experimentalmente en México y varios países de Latinoamérica con resultados alentadores (Ruiz y Alcocer, 1998). A continuación se describen las conclusiones más importantes derivadas de programas de investigación experimental llevados a cabo en México para evaluar esta técnica de rehabilitación. Una revisión de los programas de investigación experimental llevados a cabo en Chile y Argentina se puede consultar en (Ruiz, 1995, Ruiz y Alcocer, 1998).

**Figura 13** Uso de malla de alambre electrosoldada para fines de rehabilitación sísmica

muros reparados se restituyo la rigidez original, mientras que en el tercero no se alcanzo, dado que el aplanado original (de yeso) era de mayor resistencia que el empleado en la reparación (yeso y cemento) para cubrir la malla. En promedio, los muros reparados aumentaron en 64% su capacidad de deformación. Adicionalmente, dos muros construidos con tabique artesanal fueron reforzados con malla de alambre electrosoldado y ensayados ante cargas laterales cíclicas reversibles. En promedio, la resistencia de los muros reparados fue superior en 2.26 veces respecto a los muros originales.

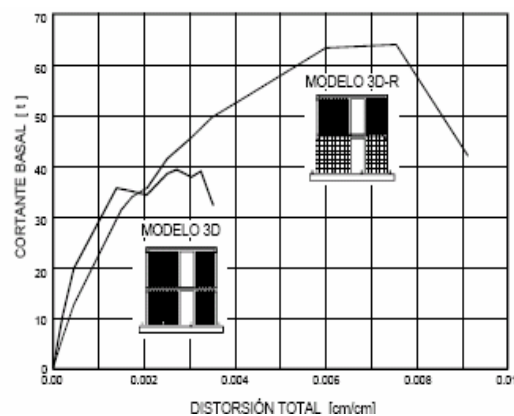
Posteriormente, Ruiz (1995) ensayo ante cargas cíclicas alternadas una estructural tridimensional de dos niveles, a escala natural, construida de mampostería confinada con piezas macizas de barro recocido (denominado modelo 3D-R) la cual rehabilitada mediante el uso de malla de alambre electrosoldado 6x6/10-10 y recubrimiento de mortero. La estructura original (denominado modelo 3D) fue ensayada previamente hasta alcanzar una grado de daño considerado como severo. Entre los resultados obtenidos, se observo que el uso de esta técnica permitió recuperar e incrementar hasta en un 64% la capacidad máxima ante cargas laterales y la capacidad de deformación lateral respecto a la capacidad de la estructura sin daño previo (ver figura 14). Asimismo, el uso de esta técnica permitió recuperar hasta en 2/3 la rigidez inicial del espécimen. Así, Ruiz (1995) concluyo que la resistencia ante cargas laterales que aporta la malla de alambre electrosoldada depende de la cuantía y eficiencia de los alambre horizontales, la calidad y densidad de los anclajes para ligar la malla al muro, la relación de aspecto de los muros, así como la calidad del recubrimiento.

**Figura 14** Envolventes de respuesta del modelo 3D y 3D-R (Ruiz, 1995; Ruiz y Alcocer, 1998)

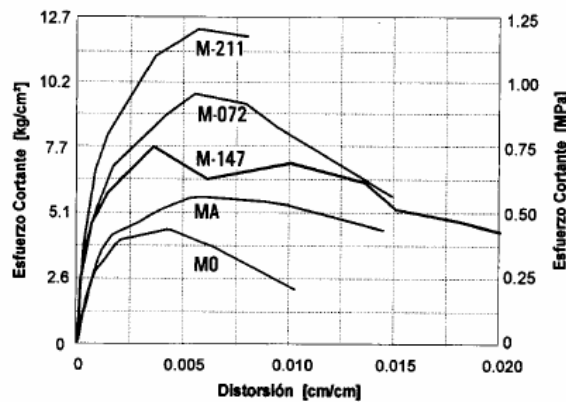
Con base en el ensaye de cuatro muros de mampostería a escala natural sin daño previo, Alcocer y colaboradores (Alcocer et al., 1996; Zepeda et al., 1996) evaluaron la eficiencia de la malla de alambre como esquema de refuerzo. Entre las variables estudiadas se considero la cuantía del refuerzo (0.072%, 0.147% y 0.211%), el tipo de anclaje de la malla (clavos para madera y sujetadores comerciales) y la separación del anclaje (30 cm y 45 cm). En la figura 16 se presentan las envolventes de la respuesta experimental de cada muro. Durante las pruebas se observo que los muros reforzados con malla de alambre electrosoldada y el recubrimiento de mortero mostraron una distribución más uniforme del agrietamiento comparados con la respuesta de un muro sin refuerzo. Asimismo, se observo que los clavos de madera así como fijadores comerciales resultaron efectivos para el anclaje de los mallas. Como se observa en la figura 15, el refuerzo con malla de alambre incremento considerablemente la resistencia a esfuerzos de corte, la rigidez inicial y la capacidad de deformación lateral de los muros de mampostería (M-147, M-072, M-211) comparados con el espécimen de control sin refuerzo (MO).

**Figura 15** Envolventes de respuesta de muros reforzados con mallas de alambre electrosoldado (Alcocer et al., 1996; Zepeda et al., 1996)

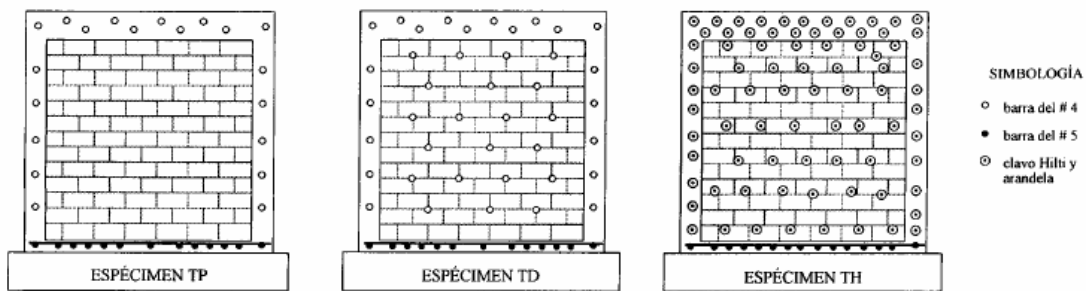
Asimismo, la eficiencia de esta técnica para el refuerzo de muros diafragma de mampostería construidos con bloque hueco de concreto sin daño previo fue evaluada por Flores et al. (1999). Para ello, se ensayaron tres muros a escala natural ante carga cíclica alternada que fueron reforzados con malla de alambre electrosoldada 6x6-4/4 (ver figura 16) y recubierta con mortero. Las variables en estudio fueron el tipo de anclaje de la malla (barras de acero o conectores comerciales) y su distribución (perimetral en el marco de concreto o bien distribuido en el muro). Su respuesta experimental se comparo con un espécimen que no contaba con refuerzo. En la figura 16 se muestra la envolvente de respuesta de los especímenes ensayados. Como puede apreciarse, el incremento en resistencia ante cargas laterales y rigidez inicial fue significativo. Sin embargo, debe notarse que los muros reforzados mostraron un deterioro de resistencia acelerado una vez alcanzada la capacidad máxima ante cargas laterales debido al desprendimiento del recubrimiento y de los anclajes.

**Figura 16** Muros diafragma de mampostería de bloque hueco de concreto reforzados con mallas de alambre electrosoldado ensayados por Flores et al. (1999)

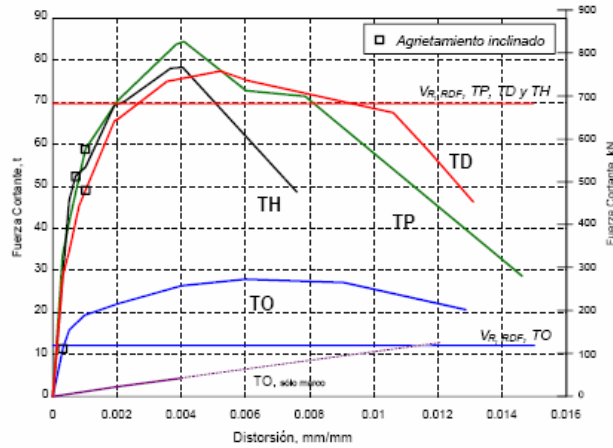
**Figura 17 Envolventes de respuesta de muros diafragma de mampostería de bloque hueco de concreto reforzados con mallas de alambre electrosoldado (Flores et al., 1999)**

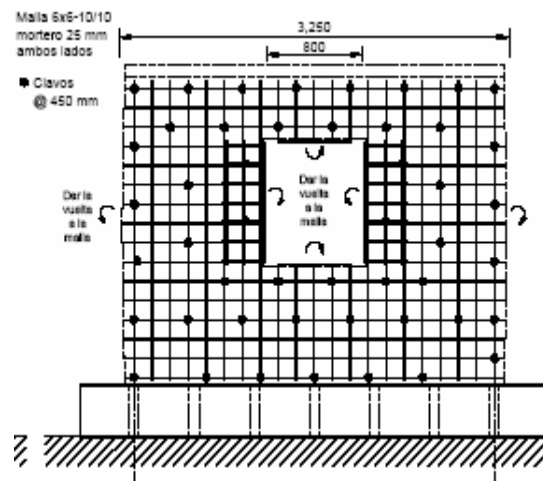
**Figura 18 Geometría y disposición de los anclajes en los muros ensayados por Flores et al. (2004)**

Recientemente, Flores et al. (2004) estudiaron el comportamiento de dos muros de mampostería construidos con piezas de tabique rojo artesanal con una abertura al centro en forma de ventana, los cuales fueron rehabilitados con malla de alambre electrosoldado y recubrimiento de mortero. En la figura 19 se muestra la geometría de los muros ensayados y la disposición de los anclajes para fijar la malla. Ambos muros fueron inicialmente ensayados y llevados a un nivel de daño severo, con grietas de más de 10 mm en la superficie de los muros que penetraron los extremos de los castillos. El proceso de rehabilitación incluyó la reparación de los extremos de los castillos, el relleno de grietas de más de 3 mm con motero cemento-arena y la colocación de malla electrosoldada 6x6-10/10, rodeando los bordes del muro en los extremos y en la abertura. Cabe notar que el refuerzo se colocó en ambas caras del muro. En la figura 20 se muestra la envolvente de respuesta de los especímenes ensayados. Entre sus conclusiones, los autores observaron que los muros rehabilitados incrementaron significativamente la capacidad ante cargas laterales, en 3.9 y 2.6 veces, de los muros sin daño previo. Asimismo, también se observó un incremento en la rigidez inicial y la capacidad de deformación lateral de los muros rehabilitados.

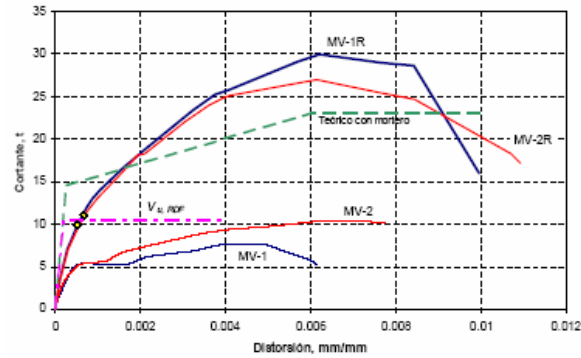
**Figura 19** Envolvente de respuesta de los muros rehabilitados con malla de alambre (MV-1R y MV-2R) ensayados por Flores et al. (2004)

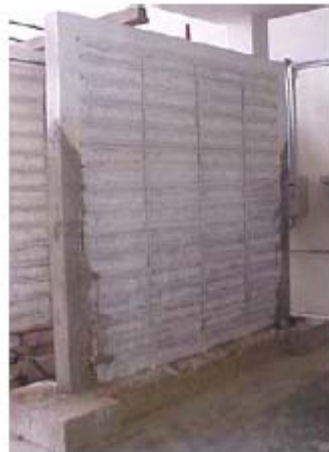
(a)

Recientemente, Ramírez y Carreón (2002) evaluaron experimentalmente el uso de flejes de acero o plástico para la reparación y/o refuerzo de muros de mampostería como se ilustra en la figura 20. Los flejes de acero se colocaron en la diagonal del muro por medio de ángulos metálicos con eslabones como técnica de reparación para muros de mampostería confinada con grado de daño considerado como grave (ver figura 20b), mientras que los flejes de plástico se colocaron horizontalmente y se adhirieron con resina epóxica y fibra de vidrio a la superficie del muro, previo tensado de los flejes, como técnica de refuerzo en muros de mampostería sin daño previo (ver figura 20a).

**Figura 20** Empleo de flejes metálicos o de plástico para: a) reparación, y b) refuerzo, de muros de mampostería confinada (Ramírez y Carreón, 2002)

Con base en los resultados experimentales obtenidos de dos muros de 2.60 m de largo por 2.30 m de altura, sin y con confinamiento mediante dadas y castillos, los autores indican que esta técnica permite la recuperación e incremento en la capacidad ante cargas laterales de muros de mampostería confinada con daño previo, del orden de 1.21 a 1.59 veces con respecto a los muros originales, así como un incremento en la capacidad de deformación lateral, del orden de 2.5 a 7.5 veces con respecto al muro original, y de disipación de energía. Este comportamiento se atribuye al efecto de confinamiento que proporcionan los flejes metálicos ante cargas laterales alternadas.

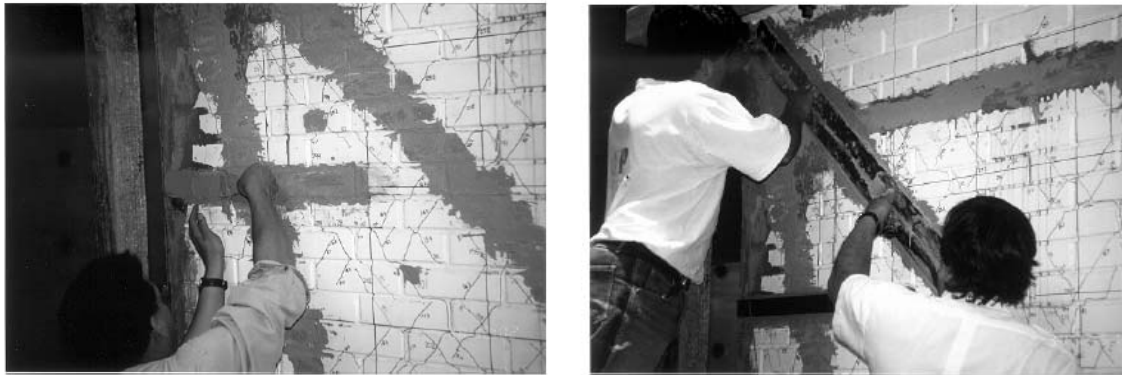
Uno de los estudios pioneros llevados a cabo en México para evaluar la efectividad de bandas fabricadas con fibras de carbón como técnica de rehabilitación estructural para muros de mampostería confinada se menciona en Alcocer (2003). El autor menciona que el uso de materiales sintéticos permite un incremento en la capacidad máxima ante cargas laterales, así como de deformación lateral, lo cual se atribuye a la gran capacidad a esfuerzos de tensión que proporcionan las bandas cuando el muro es sometido ante cargas laterales alternadas en su plano. Por ello, se recomienda colocar bandas unidireccionales, con las fibras orientadas de modo que crucen perpendicularmente a las grietas inclinadas como se ilustra en la figura 21.

**Figura 21 Empleo de bandas de fibras de carbón para la rehabilitación de muros de mampostería: a) preparación de la superficie mediante resina epóxica, y b) colocación de la banda de fibra de carbón (Alcocer, 2003)**

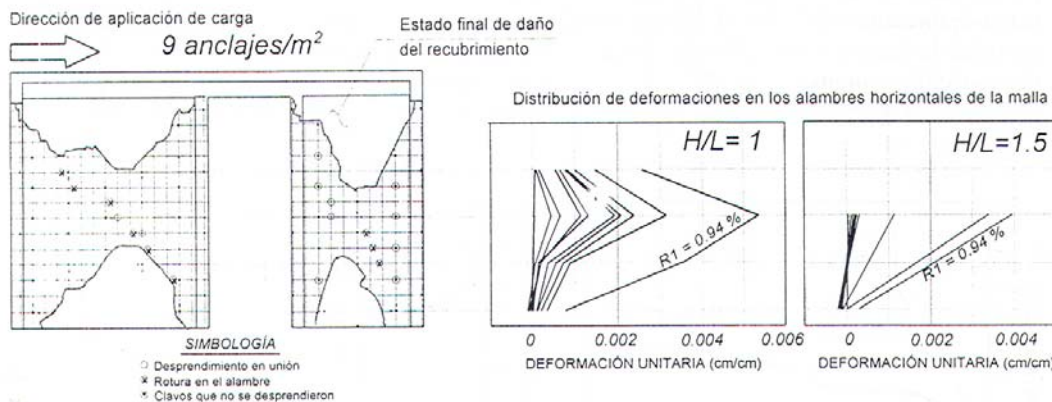
En la ec. 5,  $\eta$  es un factor de eficiencia que toma en cuenta que los alambres de la malla exhiben una distribución de deformaciones uniforme en la altura del muro y, en consecuencia no alcanzan su esfuerzo de fluencia simultáneamente en la altura del muro (Ruiz, 1995). Con base en evidencia experimental, Ruiz (1995, 1998) observo que este factor depende del nivel de deformación lateral del muro, la densidad de anclajes y la relación de aspecto de los muros (ver figura 21). Posteriormente, con base en resultados experimentales, Aguilar y Alcocer (2001) sugieren que el factor de eficiencia también depende de la cuantía de refuerzo horizontal (ver figura 22). Sus observaciones fueron posteriormente incorporadas en las NTCM-04 (2004) de acuerdo al siguiente criterio:

Figura 21 Distribución de deformaciones en los alambres de la malla colocada en la cara norte del modelo 3D-R ensayado por Ruiz (1995)

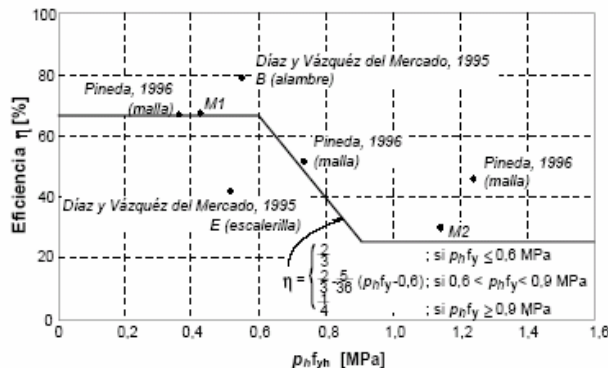
Figura 22 Factor de eficiencia del refuerzo horizontal (Aguilar y Alcocer, 2001)

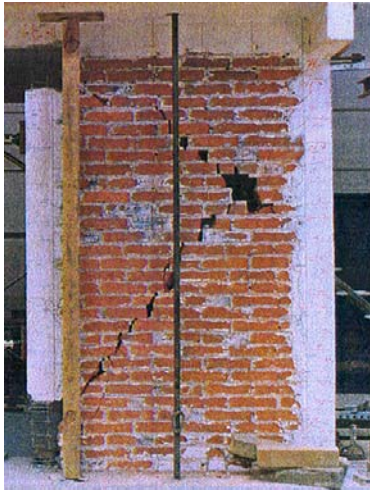
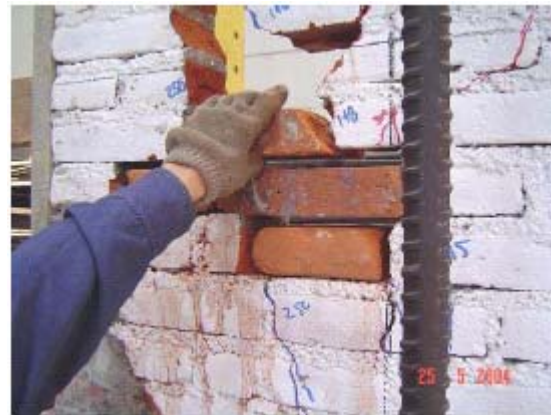
(a)

(b)

**Figura 23 a) Preparación de la superficie de muros dañados (Ruiz, 1995), y b) sustitución de las piezas dañadas por piezas nuevas (Flores et al., 2004)**

A fin de lograr un comportamiento adecuado de esta técnica de rehabilitación, es necesario realizar algunas preparaciones en la superficie de los muros dañados antes de la colocación de la malla de alambre y su recubrimiento de mortero. En principio, se sugiere retirar los fragmentos y piezas sueltas de las grietas, principalmente en las zonas más dañadas, así como remover el polvo y las partículas en el interior de las grietas mediante chorro de agua. Para fomentar la adherencia entre la mampostería y el recubrimiento de mortero, la superficie de los muros debe estar libre de cualquier acabado (mortero, tirol, yeso, pintura, etc), como se ilustra en la figura 23a. Asimismo, la superficie de la mampostería debe estar limpia y con rugosidades (del orden de 0.5 mm de profundidad) mediante un martelinado suave. Se recomienda rellenar las grietas inclinadas en la superficie de la mampostería con mortero de cemento y en zonas muy dañadas es recomendable sustituir las piezas agrietadas por piezas nuevas como se ilustra en la figura 23b. Cuando la anchura de las grietas es inferior a 0.5 mm es conveniente utilizar una lechada de cemento (mezcla fluida de cemento y agua) y no se considera necesario el uso de resinas para el relleno de las grietas. En la figura 24 se ilustra un muro tipo de mampostería confinada antes y después de la preparación para colocar la malla electrosoldada.

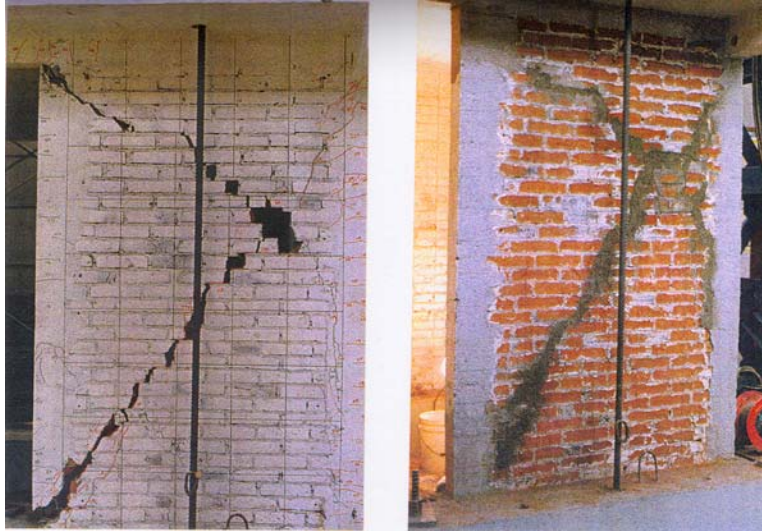
**Figura 24** Muro de mampostería confinada antes y después de la preparación de la superficie para la colocación de malla electrosoldada (Ruiz, 1995)

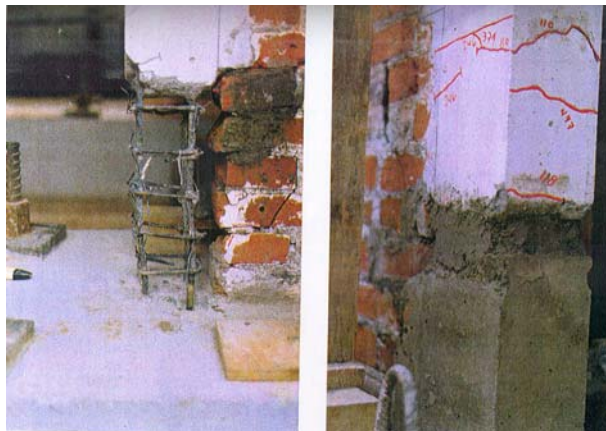
**Figura 25** Reparación local de los extremos de los castillos (Ruiz, 1995)

En caso de encontrarse dañados los castillos (por ejemplo, con desconchamiento del recubrimiento y parte del núcleo de concreto, plegamiento de los castillos longitudinales, etc.) se recomienda reparar localmente la zona afectada mediante la sustitución del concreto fracturado con concreto nuevo y enderezar los plegamientos de las varillas. (ver figura 25).

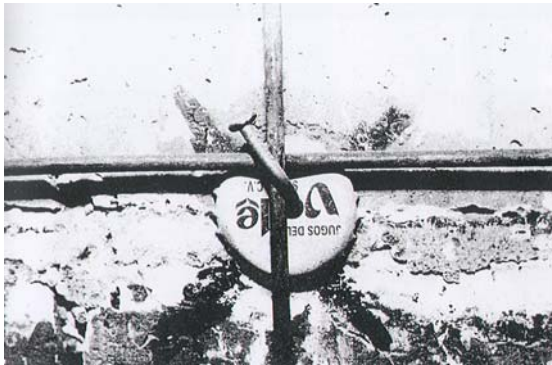
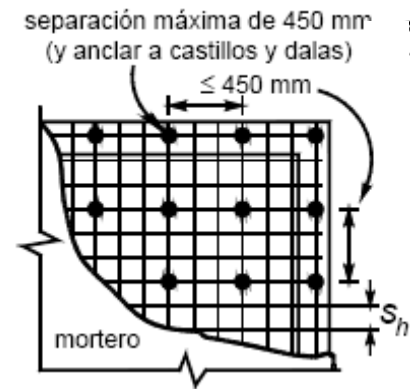
**Figura 26 a) Fijación de la malla al muro con clavo (Ruiz, 1995, y b) separación máxima del anclaje (NTCM, 2004)**

Con la intención de distribuir el agrietamiento en forma uniforme y obtener un comportamiento estable y con amplia disipación de energía, se sugiere utilizar una densidad mínima de 9 anclajes/m<sup>2</sup>. A manera de anclaje, se pueden usar clavos de madera de 64 mm de longitud, colocados manualmente con martillo (ver figura 26a), con una separación vertical y horizontal máxima 45 cm (ver figura 26b). Cabe notar que este tipo de anclaje se ha evaluado experimentalmente para mallas electrosoldadas de 3.4 mm de diámetro (calibre 10)(Ruiz, 1995).

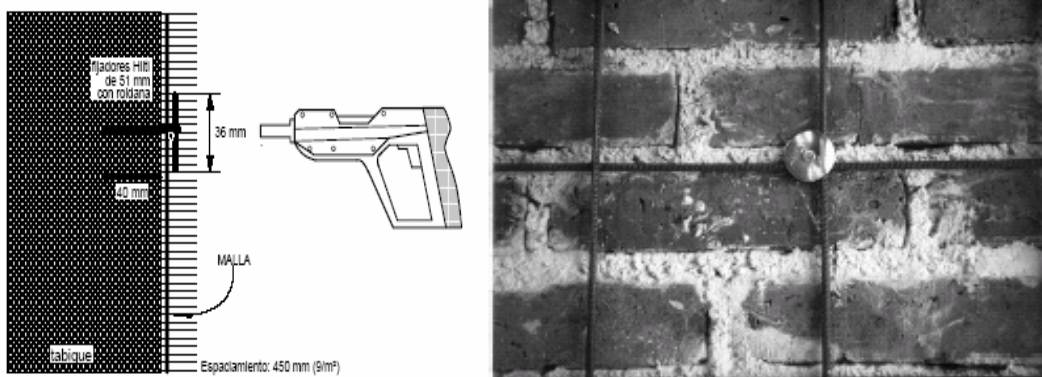
**Figura 27 Malla metálica anclada a un muro de mampostería con conectores comerciales (Alcocer, 2003)**

Alternativamente, se pueden emplear conectores comerciales colocados a través de una carga explosiva controlada cuando el calibre de la malla es mayor a 6.4 mm, atendiendo las recomendaciones de densidad y espaciamiento mencionadas anteriormente, como se ilustra en la figura 27. La evidencia experimental ha evidenciado un buen comportamiento cuando se emplean este tipo de anclajes (Alcocer et al., 1996).

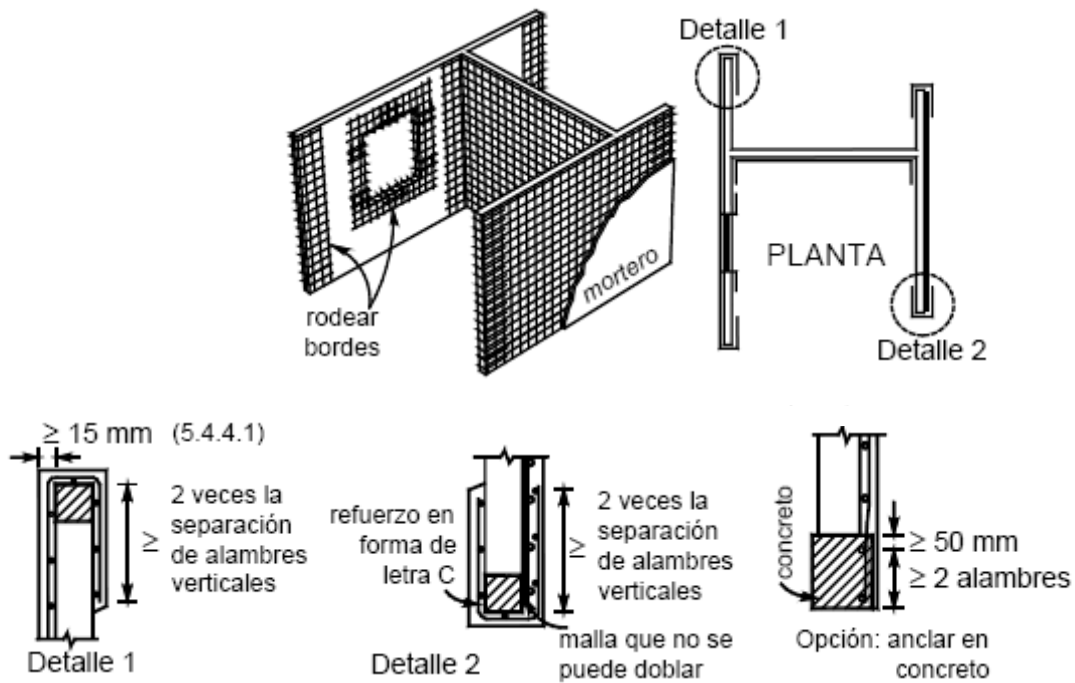
Figura 28 Disposiciones normativas para la colocación de malla de alambre en la superficie de los muros de mampostería (NTCM, 2004) (continuación)

Adicionalmente al número de anclajes en la superficie de los muros, se sugiere que los bordes de la malla se sujeten a los castillos y dadas mediante anclajes adicionales. Asimismo, se debe buscar que la malla de alambre rodee los castillos, así como los bordes en puertas y ventanas atendiendo las disposiciones de las NTCM (2004), como se ilustra en la figura 28. Para fines de determinar la longitud de traslape, se pueden emplear las recomendaciones para el diseño de elementos de concreto reforzado. En ocasiones, cuando se coloque la malla de alambre por ambas caras, será necesaria la colocación de anclajes adicionales instalados en barrenos para fijar ambas mallas. Esto puede ocurrir en la intersección de muros ortogonales, como se ilustra en la figura 29. Finalmente, la colocación del mortero de recubrimiento puede ser en forma manual, o bien con dispositivos neumáticos (lanzado). La evidencia experimental ha mostrado que ambas técnicas permiten un incremento en la resistencia ante cargas laterales (Ruiz, 1995). Sin embargo, en un proyecto masivo de rehabilitación de edificaciones para viviendas multifamiliares, el costo de la mano de obra puede hacer que la aplicación vía neumática sea una opción atractiva. En cualquier caso, antes de aplicar el mortero, se debe saturar la superficie del muro como se ilustra en la figura 30.

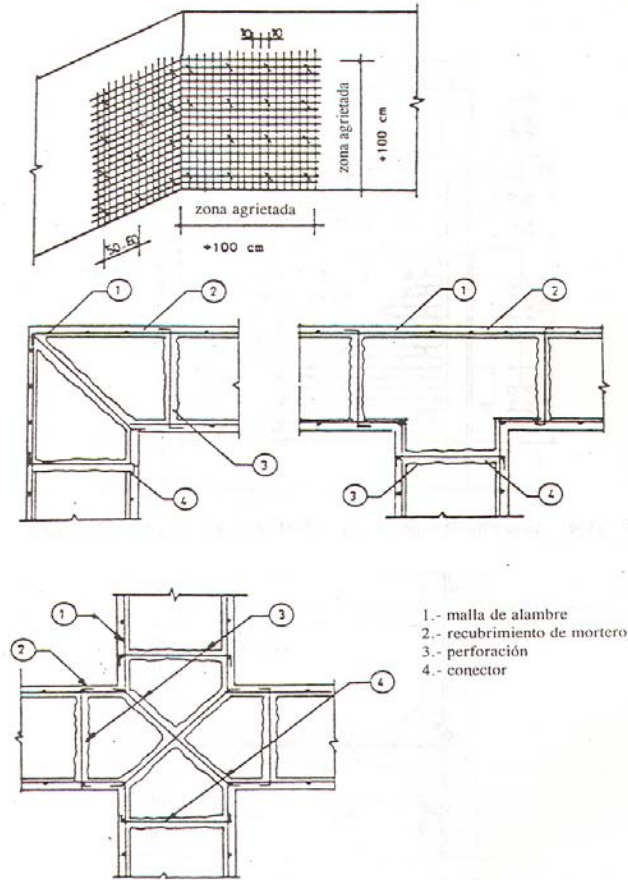
**Figura 29 Detalle de la colocación de la malla en muros ortogonales (Ruiz, 1995)**

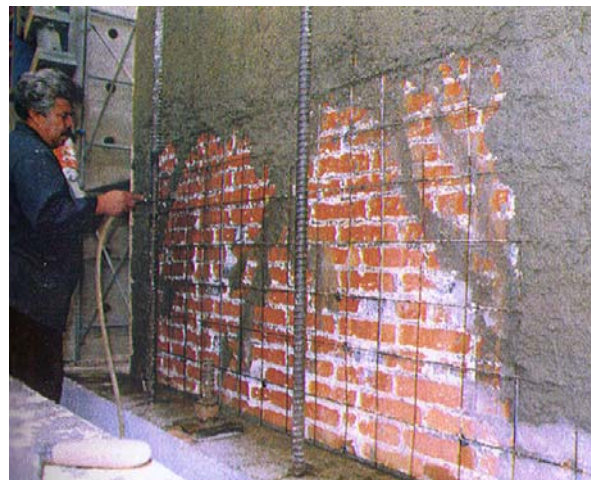
**Figura 30 Saturación de los muros de mampostería colocación del mortero para recubrir la malla de alambre (Ruiz, 1995)**

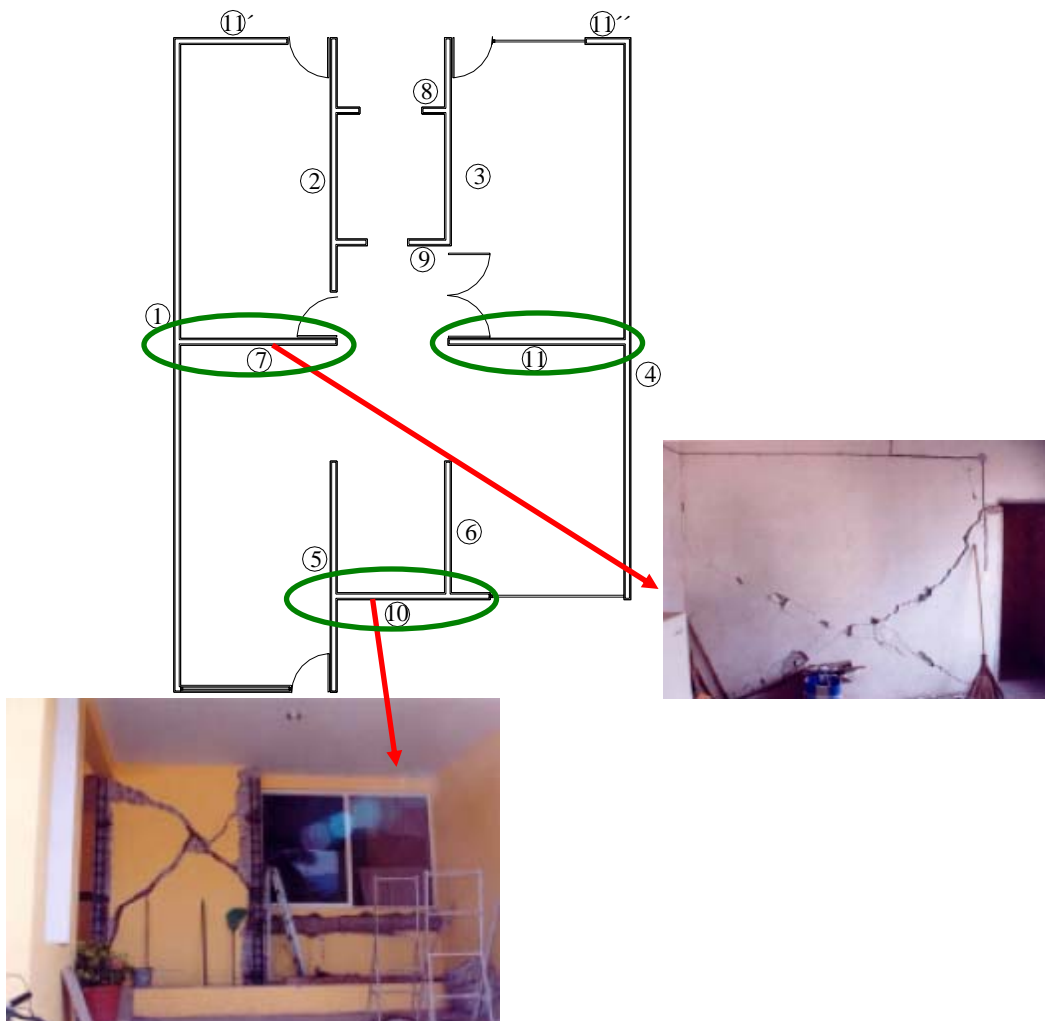
Figura 31 Distribución en planta de una edificación para vivienda dañada sísmicamente (Soto, 2007)

A continuación, se ejemplificara el proceso de rehabilitación estructural empleando malla de alambre electrosoldada para una casa habitación de dos niveles, construida a base de muros de carga de mampostería de tabique de barro recocido, la cual fue afectada por un evento sísmico (ver figura 31).

En la figura 31 se muestra la ubicación y el estado de daño (supuesto) de los muros de mampostería 7, 10 y 11. Como puede observarse, los muros exhiben agrietamiento inclinado en forma de 'X', cuyo espesor es considerable. En algunos casos, el agrietamiento inclinado penetra los extremos de los castillos. Por ello, de acuerdo a tabla 3 el estado de daño de los muros se puede clasificar como *grave*, por lo cual es necesario realizar una rehabilitación a los elementos que han sido afectados.

La siguiente etapa consiste en evaluar la capacidad resistente ante cargas laterales de la edificación. Dicha evaluación puede realizarse mediante el método simplificado de análisis para estructuras de mampostería descrito en el Manual de Obras Civiles de la Comisión Federal de Electricidad edición 93 (CFE, 1993) y el Reglamento de Construcciones para el Estado de Michoacán (CICM, 1999). En principio, se deben revisar los requisitos de regularidad de la estructura y determinar si es aplicable el método simplificado de análisis. A partir de la distribución de muros en ambas plantas, ilustrado en la figura 31, se puede apreciar lo siguiente:
